Reinigen, Festigen, Reduzieren

Dokumentation einer restauratorischen Arbeit

Übernahmezustand – der Blick der RestauratorInnen auf die »Ajax«

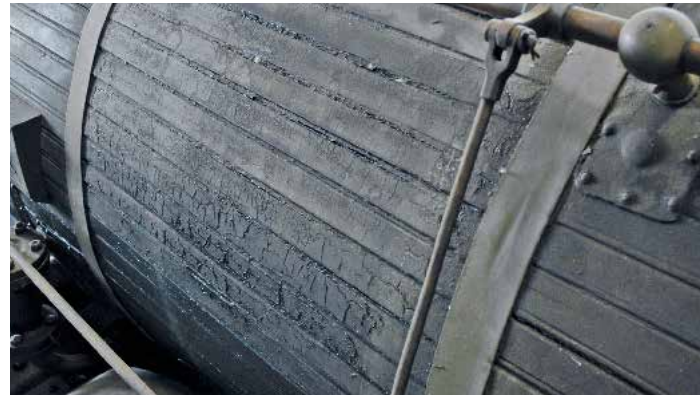
Die Oberfläche der Lokomotive war im Übernahmezustand in unterschiedlichem Grad durch Staub, Ruß, Öl und Vogelkot verschmutzt. Über der gesamten Außenseite des Führerstands sowie der Rauchkammer befand sich ein wachsartiger Überzug, der wahrscheinlich von früheren inadäquaten Pflegemaßnahmen stammt.

Unter vorsichtiger Wärmeeinwirkung wurde der wachsartige Überzug mit weichen Tüchern reduziert und mit Bürsten aufpoliert.

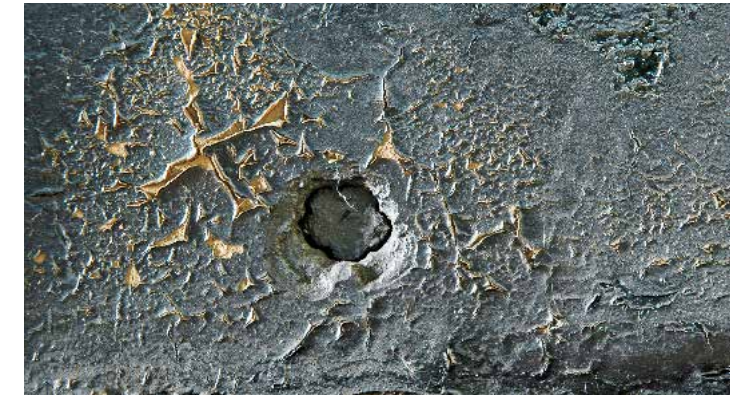
Insbesondere am Führerstand, dessen linkem Vorderblech und dem rechten Außenblech sowie auf der Bodenplatte unter dem Führerstand war eine starke Farbschollenbildung vorhanden. An vielen Stellen bestand kaum mehr eine Verbindung zum Trägermaterial. Bereiche, die durch die Trennung der schützenden Farbfassung vom Eisenträger freigelegt wurden, wiesen kleine und große korrodierte Fehlstellen auf.

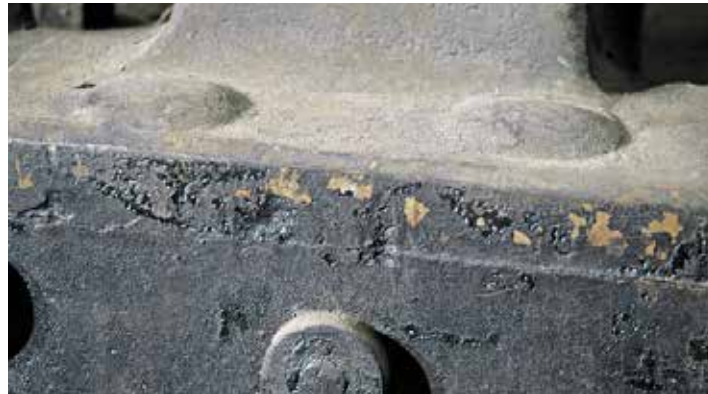
Am gesamten Rahmen, besonders aber an Schraubenköpfen und Kanten waren Fehlstellen mit freiliegendem, teilweise korrodiertem Eisen sichtbar.

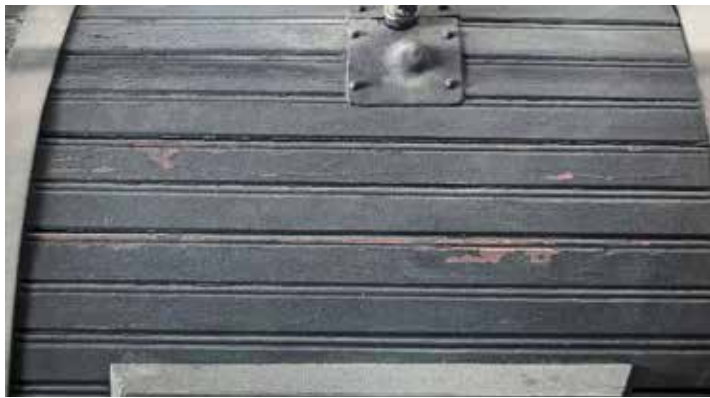
Am Objekt waren zwei Holzlattenprofile zu erkennen. Auf der linken Seite im Bereich des Führerstandes weicht die Richtung, in der die Latten verlegt worden sind, vom Rest der Ummantelung ab. Hier waren die Feder nach unten und die Nut nach oben ausgerichtet. Im Bereich des Unterbaus fehlten Holzlatten oder waren nur noch rudimentär vorhanden. Die Holzverkleidung wies große Unterschiede in der Farbfassung und ein sehr unterschiedliches Schadensbild auf. Teilweise hatte die Fassung eine glatte Oberfläche. Besonders im Feld unter dem Dampfdom haftete sie schlecht und wies Fehlstellen bis zur Holzoberfläche auf.

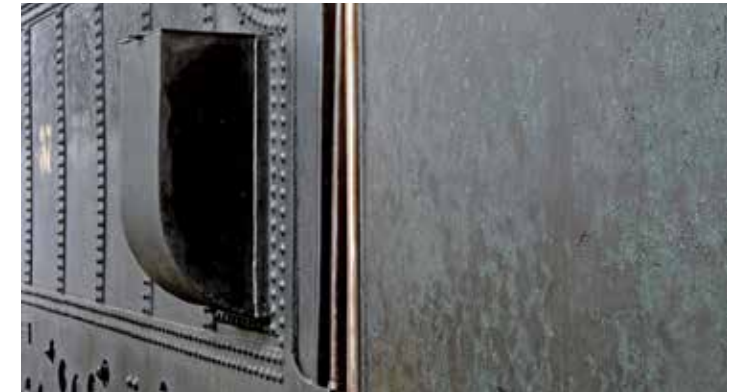
Die aufgrund von Farbschrumpfung entstandenen Craquelés in der schwarzen Lackschicht wurden belassen, da aus konservatorischer Sicht ein Schließen der Farbschicht zur optischen Vereinheitlichung nicht notwendig war.
